## > Wat u moet weten over isolerend dubbelglas en HR<sup>++</sup> beglazing

### > Isolierend dubbelglas en HR<sup>++</sup> beglazing: niet zomaar glas!

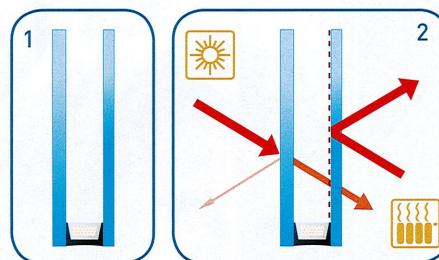
1) Isolierend dubbelglas isoleert tot twee maal beter dan enkele beglazing.  
2) HR<sup>++</sup> beglazing isoleert zelfs tot vijf maal beter!

Isolierend dubbelglas bestaat uit twee glasbladen die door een afstandhouder (bijv. een metalen kader) aan de rand van het glas van elkaar worden gehouden. De randen van het glas zijn afgesloten door een speciale kit zodat een gesloten eenheid ontstaat. De ruimte tussen het glas (spouw), is gevuld met droge lucht.

HR<sup>++</sup> beglazing (Hoog Rendements-beglazing) is isolierend dubbelglas met een nog veel betere warmte-isolatie. Dit komt omdat op één zijde van het glas (in de spouw) een heel dunne coating is aangebracht en de spouw niet met lucht maar met een speciaal gas is gevuld.
